## **Vizes élőhelyek rekonstrukciójának új szemléletű tervezése és kivitelezése**

**Ambrusz László**

vízrendezési szakmérnök, osztályvezető  
Felső-Tisza-vidéki Vízügyi Igazgatóság, Nyíregyháza

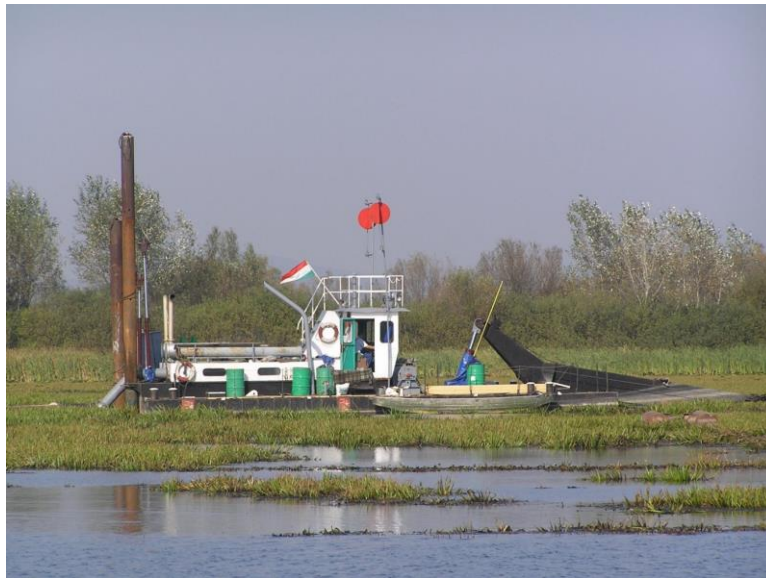
2. ábra. Munkában az úszókotró a Nagy-morotván 2005 októberében.

A tanulmányterv alapján, az ezredfordulóra – Tiszanagyfalu Önkormányzata, mint engedélyes – pályázati forrásból 2 szivattyúból álló vízpótló művet és a zsiliptáblák mozgatásának nehéz munkáját kiváltó elektromos üzemű hajtóművet építetett. Az előbbieket mellett kotrással felújította a Nagy-morotvát a Tiszával összekötő csatornát. A szivattyús vízpótlás segítségével akár 60 cm-es emelt vízszint is fenntartható a morotvában, a tiszalöki duzzasztási szint felett. 2005-ben – hidromechanizációs technológiával, úszókotró alkalmazásával – 240 ezer m<sup>3</sup> üledéket távolítottunk el, biztosítva ezzel az útvonalat az öntözőfürt vízkivételi művéig, a rakamazi oldalon pedig nagyobb nyíltvízes felületet alakítottunk ki (2–3. ábrák). A kitermelt zagy a morotván kívüli területre került, illetve a morotvából a rakamazi oldalon leválasztott zagyártározóban helyezték el.

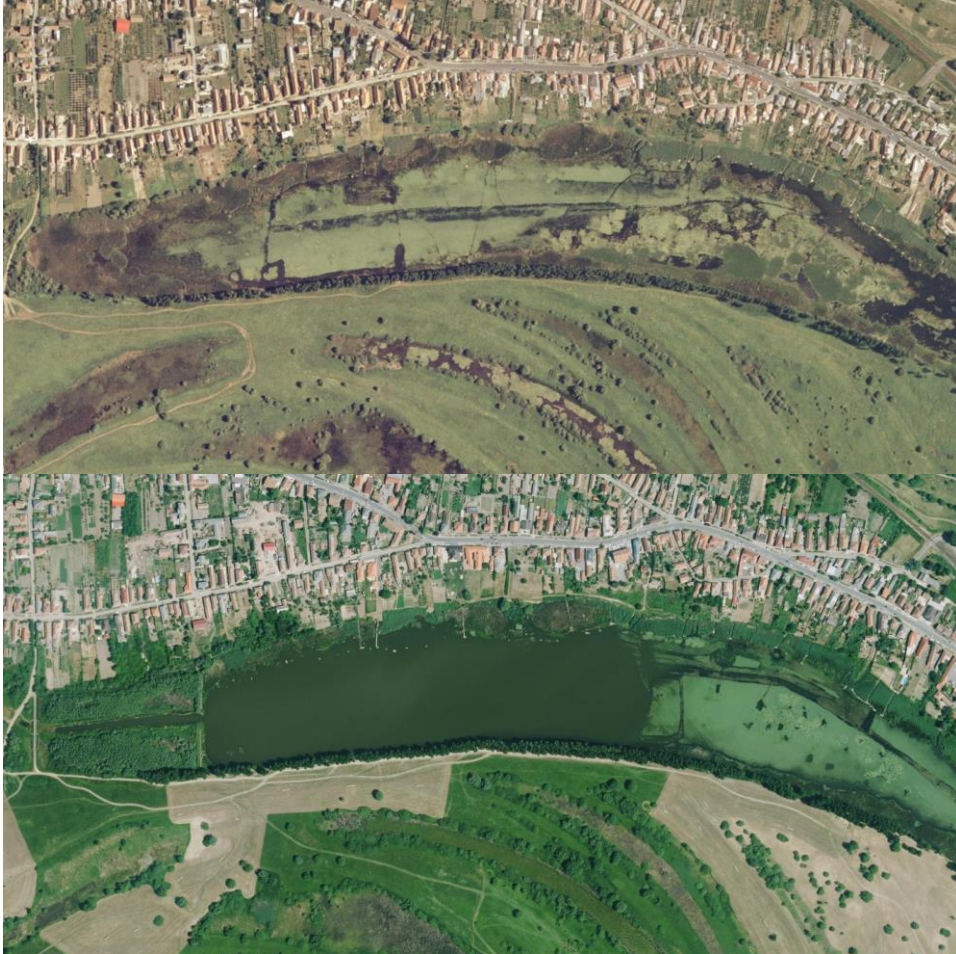
3. ábra. A Nagy-morotva rakamazi oldaláról készült légi felvételek a kotrás előtt (fent, készült 2005-ben) és után (lent, készült 2015-ben) (forrás: MADOP).

A fenti beavatkozások kedvező hatással voltak a Nagy-morotva vízminőségi állapotára és lassították annak öregedését, feltöltődését. Továbbra is szükséges lenne azonban a meglévő egyéb holtmedrek nyomvonalán új csatornaszakaszok építésével összekötni a morotvát a Tisza timári (folyás szerinti felsőbb) szakaszával, ami segítené a rendszer ellátását friss vízzel, átöblítését még kisebb vízszintemelkedés idején is.

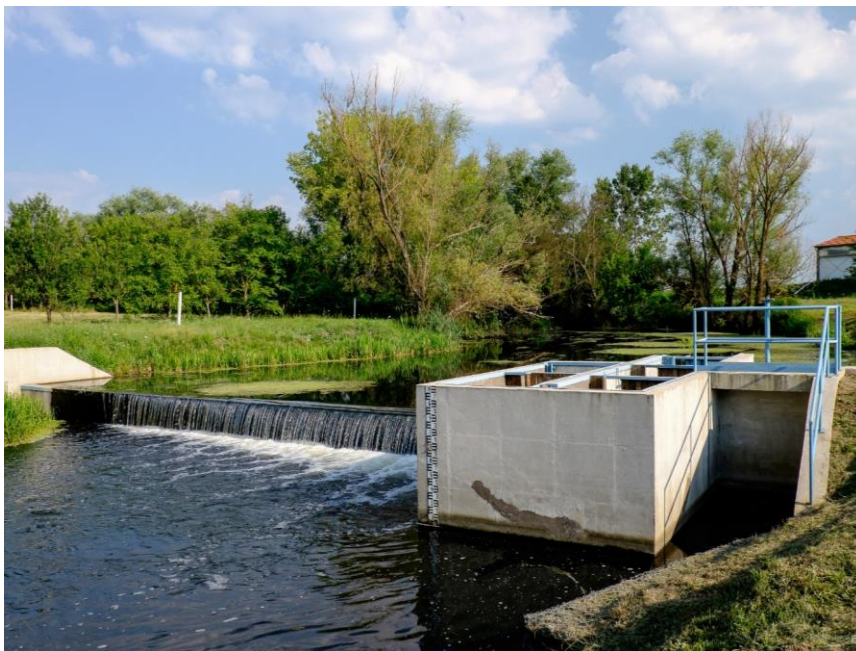
4. ábra. Pengefalás duzzasztó műtárgy hallépcsővel és fenékleürítő zsilippel (Nábrád térsége).

A kialakult helyzet kezelése érdekében a FETIVIZIG olyan műszaki megoldást dolgozott ki, ami figyelembe vette, hogy a vízháztartás érdemi javítására nincs szabad vízkészlet a Túr folyóban a nyári időszakban. A két ütemben, pályázati forrásokból megvalósított fejlesztés lényege az volt, hogy a meglévő műtárgyak felújításával, illetve három új fenékduzzasztó építésével (Nábrád, Kölcse, Sonkád térsége, 4–5. ábra), valamint az üzemrend módosításával a teljes Öreg-Túr mentén meg lehessen emelni a vízszintet. A duzzasztás mértéke az új létesítményeknél  $80\text{--}100 \text{ cm}$  közötti. Az előbbiekből következően a Sonkádnál beadagolt víz ma magasabb szinten vonul le, illetve nagyobb volumenű medertározás valósul meg, ami kedvező hatással van a vízminőségi állapotra is. Az eddigi tapasztalatok szerint a duzzasztó műtárgyak megépítésével a belvízvédelmi funkció sem sérült, a víztöbblet károkozás nélkül levezethető. A duzzasztás lehetővé tette több felhagyott holtmeder gravitációs vízpótlását, így akár újabb vizes élőhelyek helyreállítását is. A megvalósított két projekt részeként, öt helyszínen vízrajzi távmérő berendezést is telepítettek, amelyek folyamatos információval segítik a vízkormányzást. A beruházások kotrási és mederrekonstrukciós munkákat is tartalmaztak a kritikus szakaszokon. A megvalósított projektekről kedvező lakossági visszajelzéseket kaptunk, és szemlátomást növekedett a vízi turizmus is.

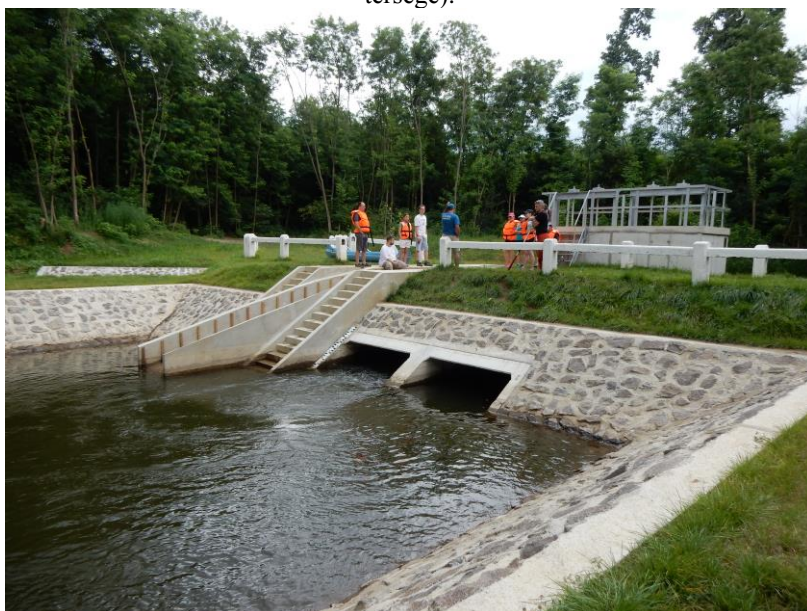
5. ábra. Ikeráteresztes, zsilipes fenékgát csónakcsúszdával (Sonkád térsége).
